# INGEGNERI ARCHITETTI COSTRUTTORI

luglio/agosto 1995 (6)

### LA «CHIESA VECCHIA» DI CASTIGLIONE DEI PEPOLI

# LA «CHIESA VECCHIA» DI CASTIGLIONE DEI PEPOLI

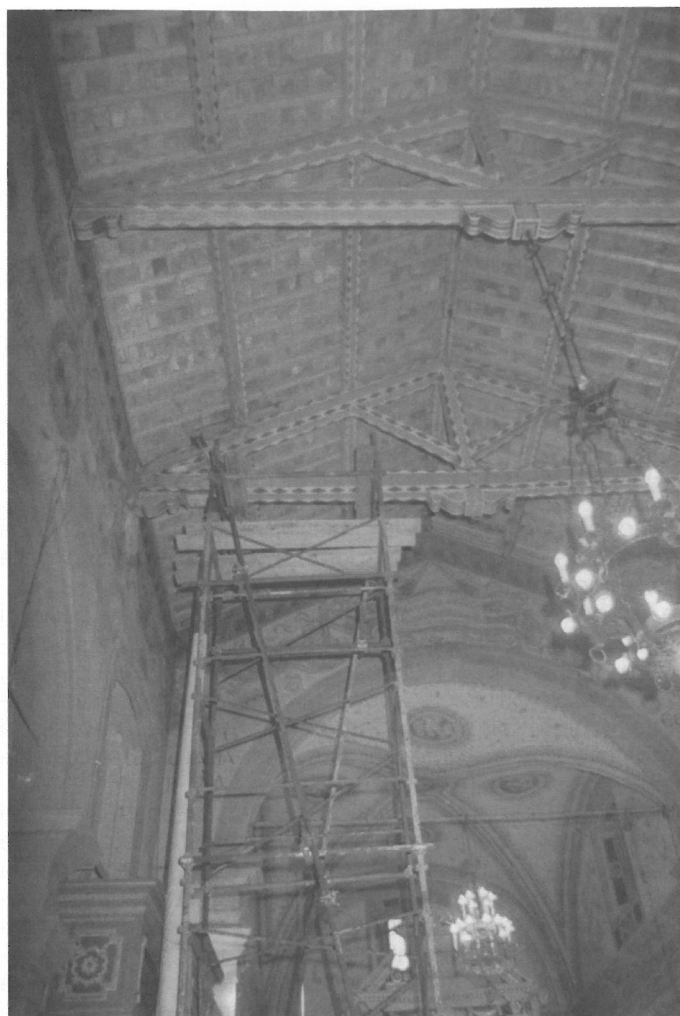
I solai interni sono in legno, ad eccezione delle coperture a volta in sasso dell'abside e degli altari laterali. La copertura della navata è costituita da capriate in legno di abete che sostengono terzere e morali. Nel corso degli anni, probabilmente per infiltrazioni d'acqua, in alcune capriate, il legno si è degradato in corrispondenza degli appoggi. In particolare in un caso la diminuzione di sezione è stata tale che la capriata non è più riuscita a trasmettere i carichi direttamente al muro in sasso, ma si è appoggiata esternamente ad esso, sulla mensola in legno posta al di sotto della capriata stessa. Il muro, caricato sul bordo, ha ceduto provocando un movimento della capriata, che non è crollata per la presenza di alcuni puntelli precari (foto 2-3-4). Come primo intervento si è provveduto a realizzare adeguati sostegni provvisori in tubolare metallico, non soltanto per il caso prima descritto, ma anche per altre capriate che presentano problemi analoghi, anche se non manifesti.

FOTO 2  
Capriata pericolante: il carico si era trasferito al palo di legno, che, per la sua «snellezza» era sbandato appoggiandosi al pulpito.

Le strutture del coperto presentavano due ordini di problemi: in parte erano sottodimensionate e comunque l'azione dei parassiti e delle infiltrazioni d'acqua avevano ridotto la portanza anche delle parti dimensionalmente adeguate. La necessità di ripartire il carico trasmesso dalle capriate alle murature rendeva indispensabile la demolizione completa del coperto. Si è ritenuto opportuno sostituire integralmente le strutture in legno, anche perché le esistenti non avevano particolare valore storico essendo del 1930 (dis.2 e foto 5).

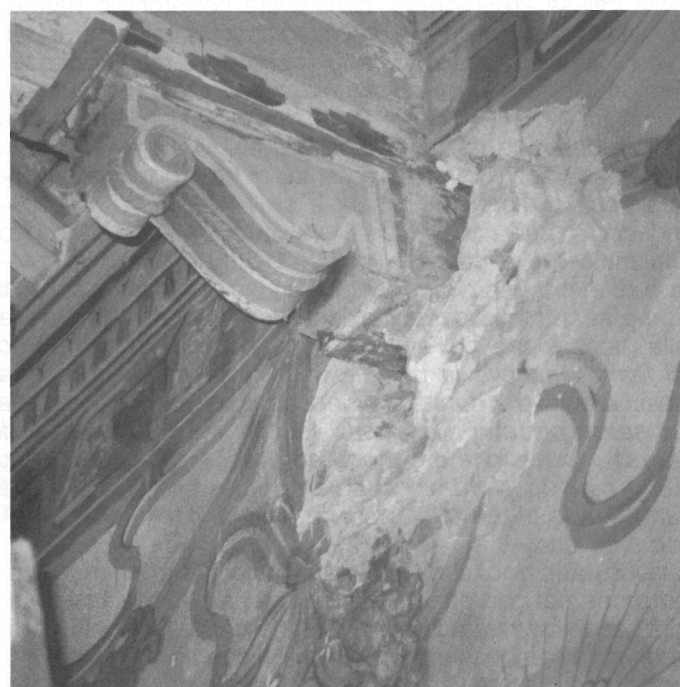
FOTO 3  
Mensola della capriata pericolante: è evidente lo sfilamento dal muro.

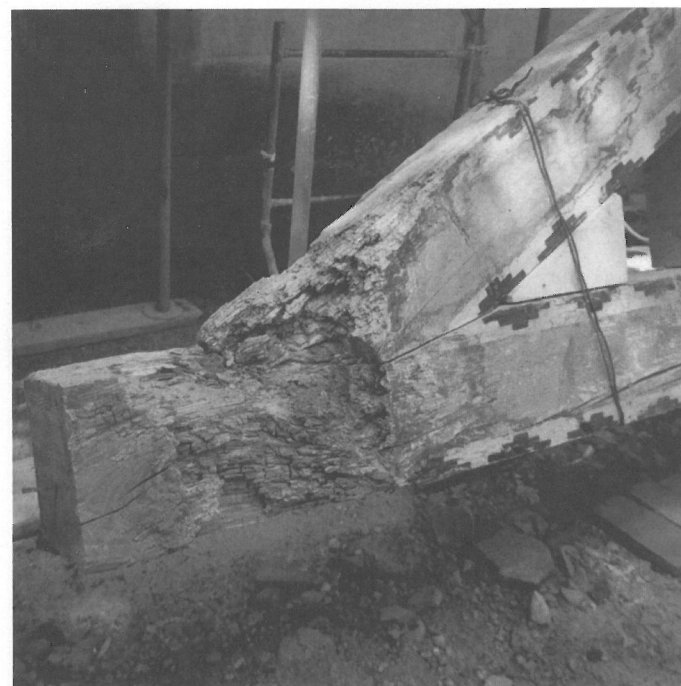
FOTO 4  
Particolare dell'appoggio della stessa capriata una volta smontata.

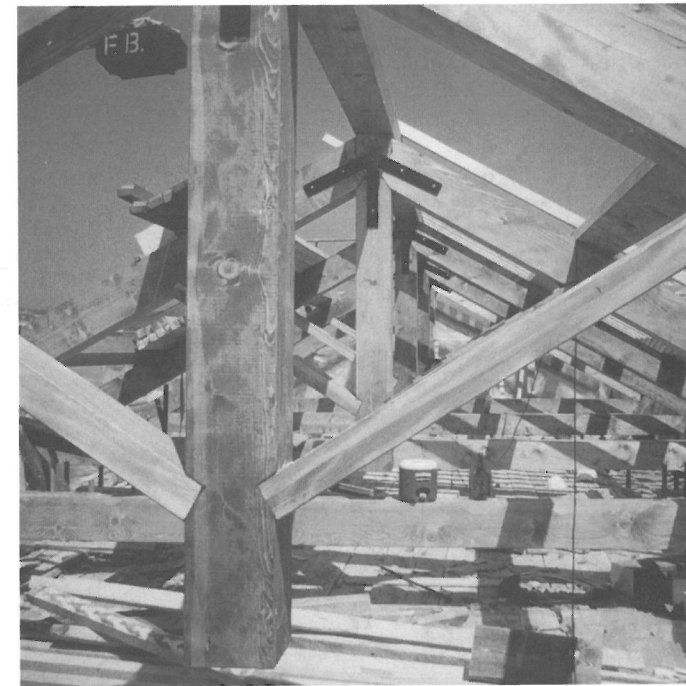
FOTO 5  
Le nuove strutture del coperto durante il montaggio.

La realizzazione di un cordolo continuo al di sotto delle capriate comportava la demolizione totale di 80-90 cm. di muratura con conseguente perdita delle decorazioni all'interno della chiesa. Si è perciò pensato di realizzare una cordolatura parziale, spostata verso l'esterno della muratura, alla quale sono appoggiate le capriate. Le mensole in legno di noce del XVII secolo sono state mantenute, opportunamente accorciate, privandole della loro funzione statica.

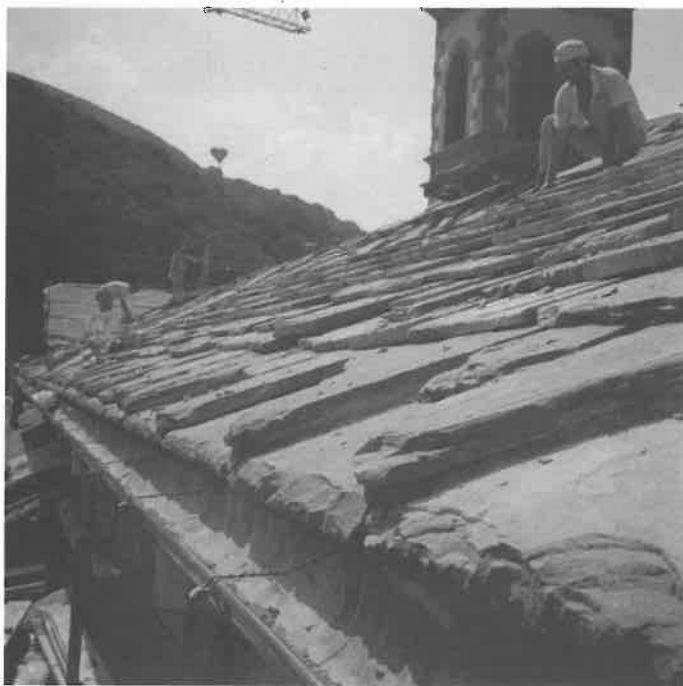
FOTO 6  
Posa del nuovo manto di copertura in lastre di arenaria a «spacco».

Sopra allo strato in tavole o in tavole di cotto si è applicata una doppia guaina bituminosa con supporto in poliestere, di cui quella superiore autoprotetta con graniglia minerale; successivamente si è eseguito il getto di un massetto di 4-5 cm. in isolbeton, per consentire la posa ed il fissaggio del manto di copertura, in lastre di arenaria tagliate a mano, provenienti da una cava dell'appennino romagnolo, in sostituzione di quelle esistenti ormai degradate (foto 6).

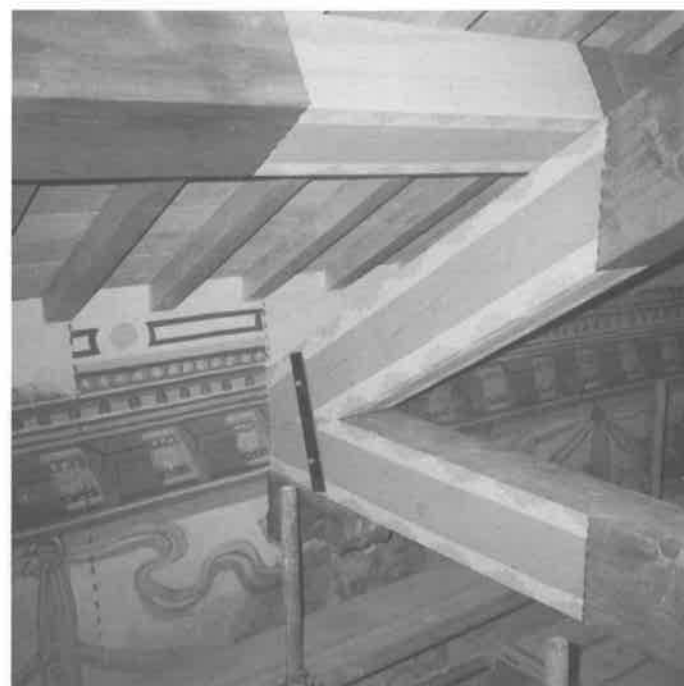
FOTO 7  
Ripristino delle decorazioni: saggi di prova.

Terminato il nuovo coperto si è pensato al ripristino degli affreschi rovinati nel corso dei lavori e alla decorazione dei nuovi legni (foto 7). I criteri seguiti sono stati i seguenti:

- ripristino delle superfici da decorare con adeguato fondo;
- riporto del disegno originale con tecnica a «spolvero»;
- reintegrazione pittorica con tempere come da originale;
- patinatura;
- fissaggio a base di colle vegetali opportunamente diluite.

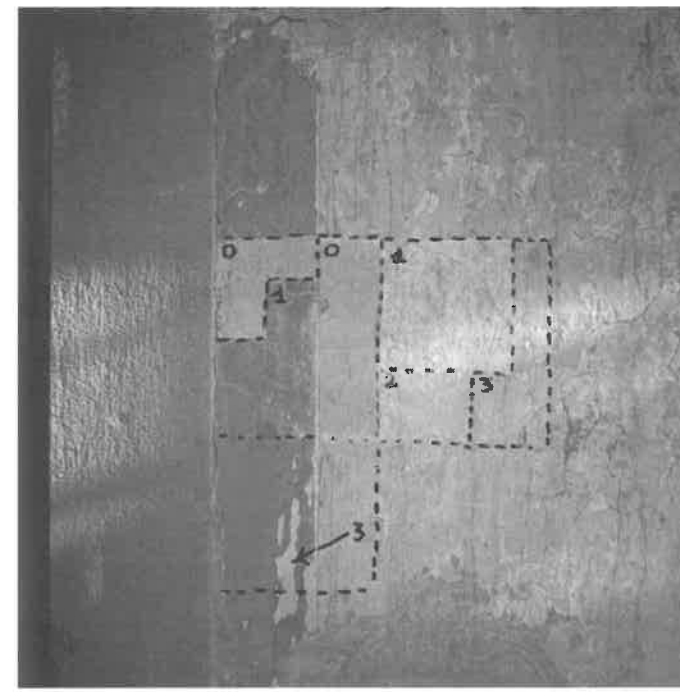
FOTO 8  
Indagine stratigrafica eseguita sul vecchio intonaco.

posta da «terra di castagno» e calce. Tale intonaco, molto fine, era ancora presente in parte delle pareti esterne, anche se in condizioni talmente precarie che non ne permettevano il recupero; nella parte restante delle murature, la finitura era costituita da malta cementizia molto grossolana, realizzata alcuni decenni fa, nelle zone dove quella originale si era sfaldata. Si è resa necessaria la demolizione e la ricostruzione completa dell'intonaco, poiché, come già scritto, quello originale non era recuperabile, mentre il più recente non era storicamente compatibile con la Chiesa, eretta nella seconda metà del milleseicento. Per la ricostruzione si è utilizzata una malta costituita da sabbia molto fine e calce, in modo tale da realizzare una finitura superficiale analoga a quella originale. Nella parte inferiore delle pareti, per una altezza di circa un metro, si è realizzato un intonaco macroporoso, traspirante, a base cementizia, che permette alla umidità presente all'interno delle murature di evaporare.

Sul vecchio intonaco, prima della demolizione, è stata eseguita una indagine stratigrafica sul colore mediante una serie di tasselli di pulizia eseguiti a bisturi (foto 8). Si sono evidenziati tre diversi strati di colore: due strati di colore giallo, più recenti, (sull'intonaco a base cementizia erano presenti solo questi) e lo strato primigenio, dove il grigio delle arenarie era contornato da una tinta rosso granaio, mentre il resto delle pareti era dipinto di bianco, reso più caldo con tonalità terra di Siena; le diverse partizioni di colore erano delimitate da incisioni sull'intonaco eseguite col «chiodo». Il nuovo colore riprende fedelmente quello più antico; si sono utilizzate tinte a base di silicati che permettono una perfetta traspirazione delle pareti.
