# Teoria e pratica del costruire: saperi, strumenti, modelli

# Recupero e conservazione preventiva delle vetrate storiche: il caso di studio della Chiesa Superiore della Basilica di San Francesco ad Assisi

Angelo Mingozzi

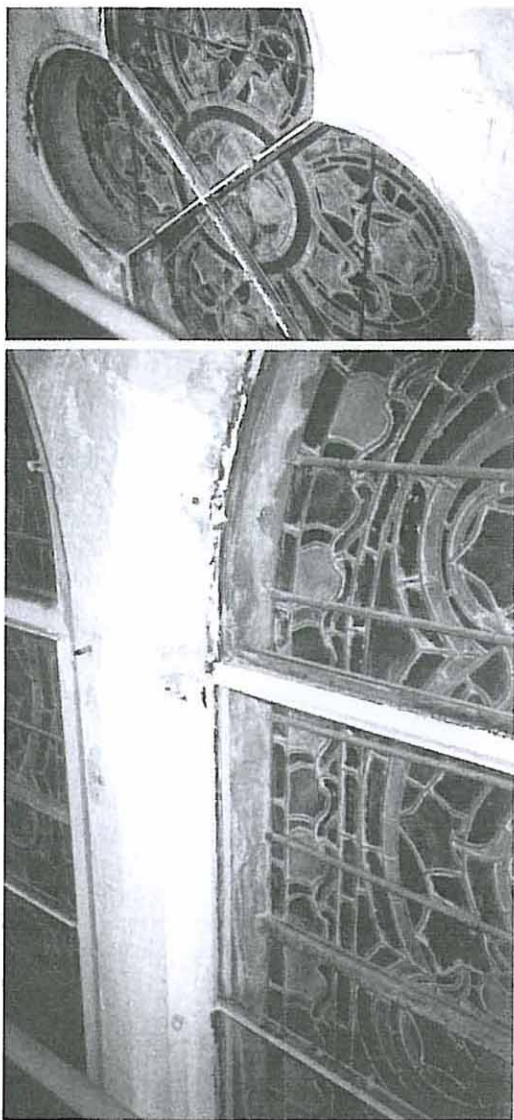
Figura 3  
Particolari del processo di ossidazione che ha interessato il telaio in ferro delle controvetrate che ha contribuito alla perdita di funzionalità delle stesse.

Questa soluzione è stata fin dalla sua realizzazione carente nel controllo dell'impatto "sole aria", compromettendo inoltre la qualità percettiva, sia dall'esterno che dall'interno della basilica, delle vetrate antiche; con il passare degli anni le controvetrate si sono deteriorate e la perdita di funzionalità si è aggravata, sia in termini di percezione visiva della vetrata antica, sia in termini di protezione e conservazione della stessa, Figure 3 e 4.

La necessità di sostituire le vecchie controvetrate ha rappresentato una valida occasione per avviare una attività di ricerca applicata che, a partire dalla definizione delle prestazioni richieste al nuovo sistema di protezione, permettesse anche di definire una metodologia generale di intervento per il recupero e

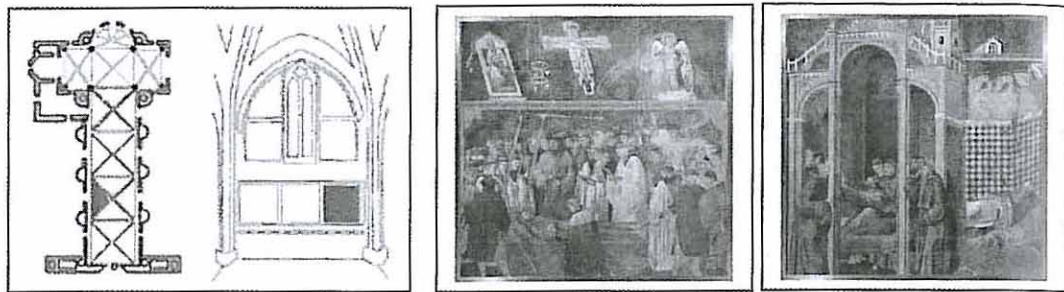
Figura 5  
Ciclo di affreschi eseguiti da Giotto sulla vita di san Francesco, raggiunti dalle infiltrazioni d'acqua.<sup>5</sup>

La perdita della tenuta all'acqua, accentuatasi nel corso degli anni, ha consentito alle infiltrazioni di raggiungere le superfici interne affrescate della Basilica che ospitano l'importante ciclo di affreschi realizzati da Giotto sulla vita di San Francesco, Figura 5.

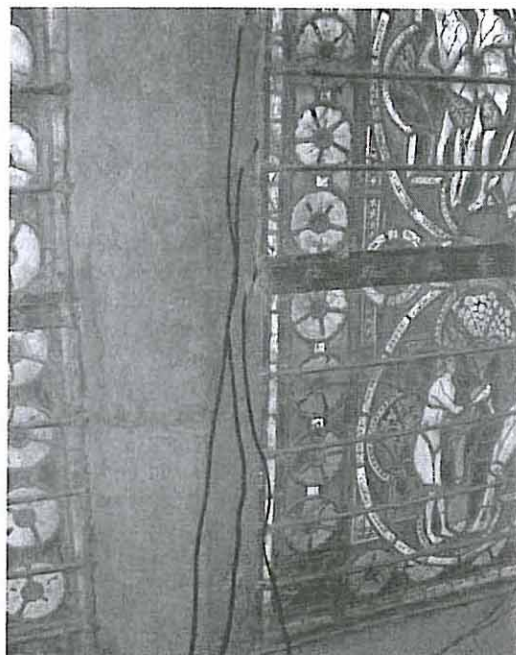
Figura 10  
Monitoraggi: strumentazione utilizzata e posizionamento dei sensori.

I sensori, Figura 10, hanno rilevato nello stesso istante le condizioni climatiche in tre microzone climatiche: all'esterno e all'interno della Basilica e nella nuova intercapedine. Per tenere conto della stratificazione dell'aria nell'intercapedine (essa ha generalmente una sezione variabile da 4 a 7 cm, mentre le finestre sono alte 8 metri) i dati sono stati rilevati a due altezze differenti. Le temperature superficiali sono state misurate in vari punti, sia sulla faccia rivolta verso l'interno della chiesa, sia quella rivolta verso l'intercapedine, tenendo anche conto delle diverse colorazioni del vetro.
