# INGEGNERI ARCHITETTI COSTRUTTORI

luglio/agosto 1995 (6)

### LA «CHIESA VECCHIA» DI CASTIGLIONE DEI PEPOLI

# LA «CHIESA VECCHIA» DI CASTIGLIONE DEI PEPOLI

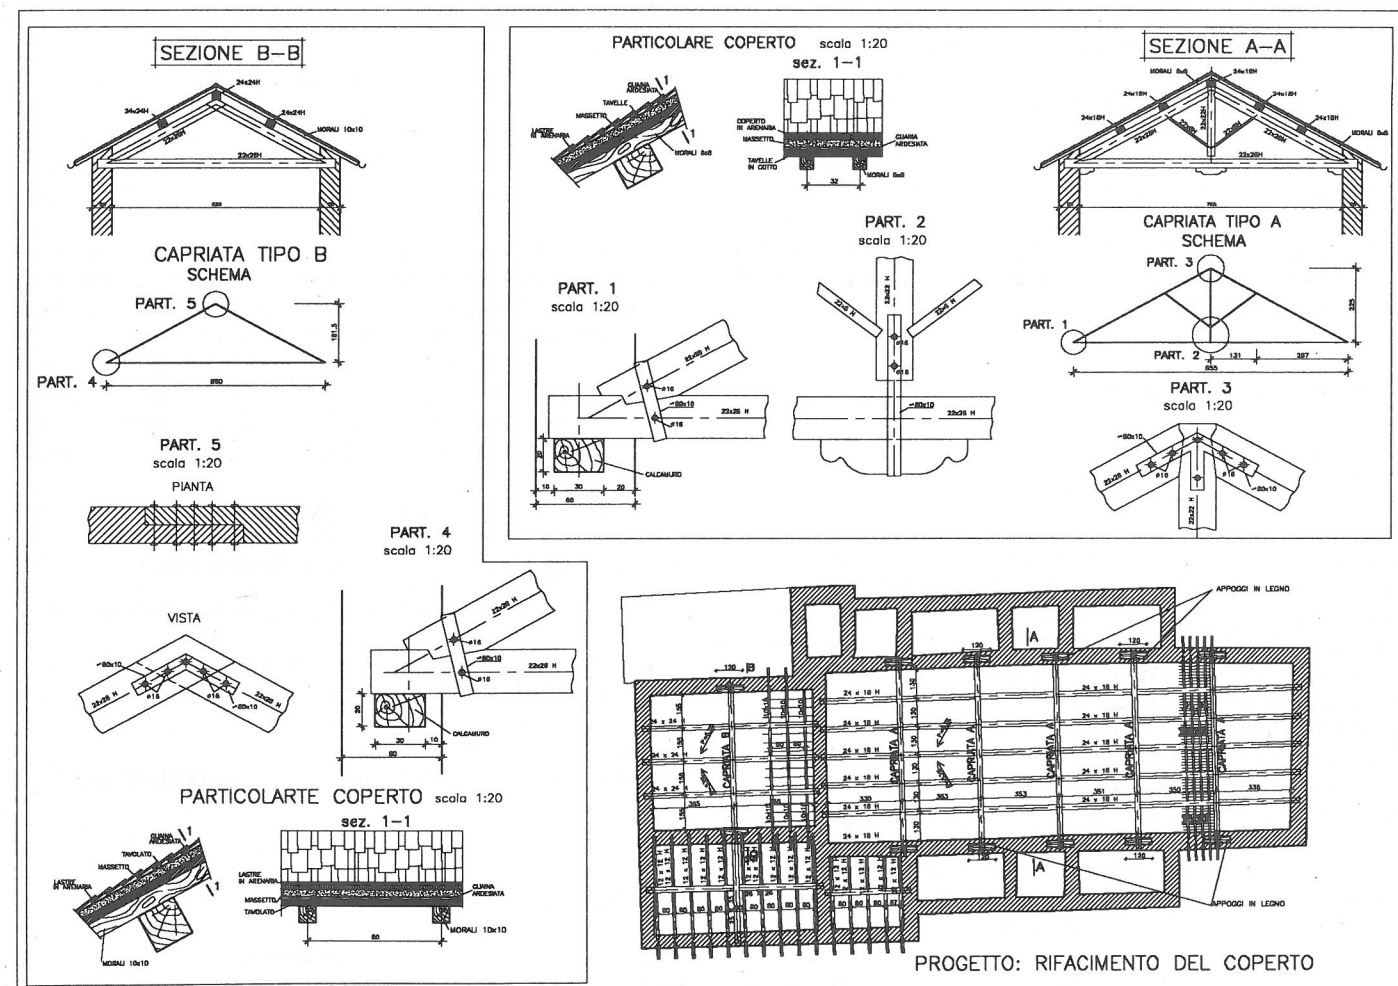
FOTO 6  
Posa del nuovo manto di copertura in lastre di arenaria a «spacco».

Sopra allo strato in tavole o in tavole di cotto si è applicata una doppia guaina bituminosa con supporto in poliestere, di cui quella superiore autoprotetta con graniglia minerale; successivamente si è eseguito il getto di un massetto di 4-5 cm. in isolbeton, per consentire la posa ed il fissaggio del manto di copertura, in lastre di arenaria tagliate a mano, provenienti da una cava dell'appennino romagnolo, in sostituzione di quelle esistenti ormai degradate (foto 6).
